吉安县学海矿业有限公司  
东坑尾矿库

安全现状评价报告

评价报告完成日期：二〇二三年十一月

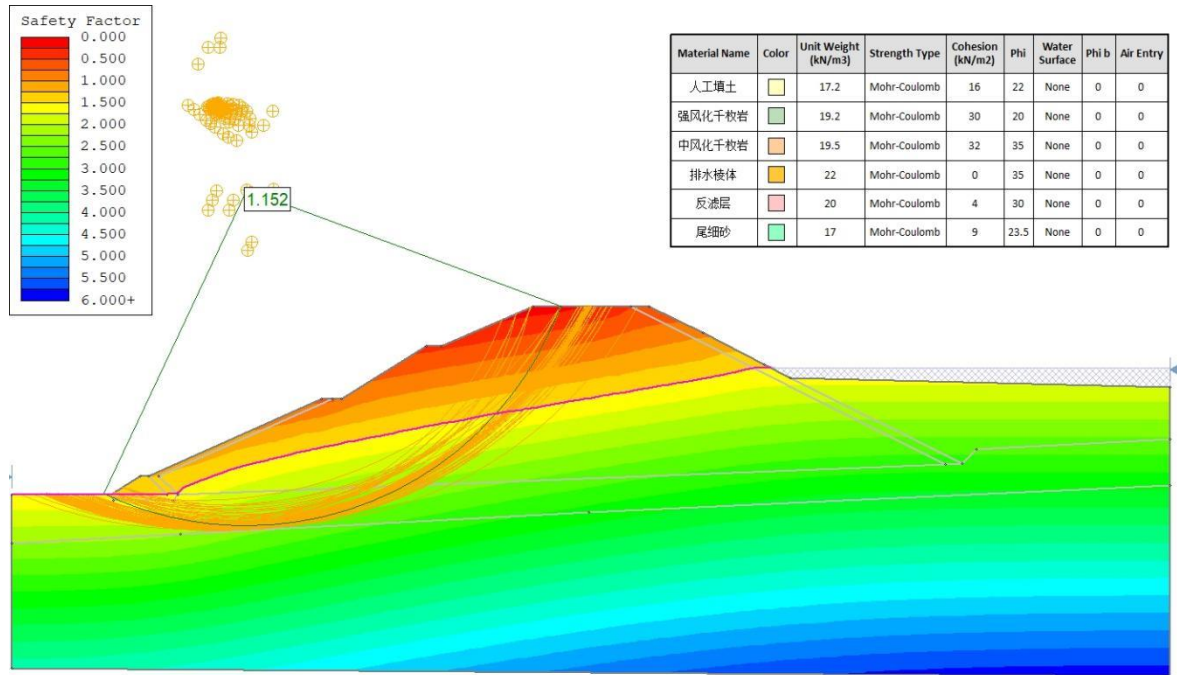
图 5.2-2 现状尾矿坝正常运行稳定计算

根据上述图表可知，尾矿坝在三种工况下稳定系数均满足《尾矿设施设计规范》（GB50863-2013）要求，坝体是安全可靠的。
