吉安县学海矿业有限公司  
东坑尾矿库

安全现状评价报告

评价报告完成日期：二〇二三年十一月

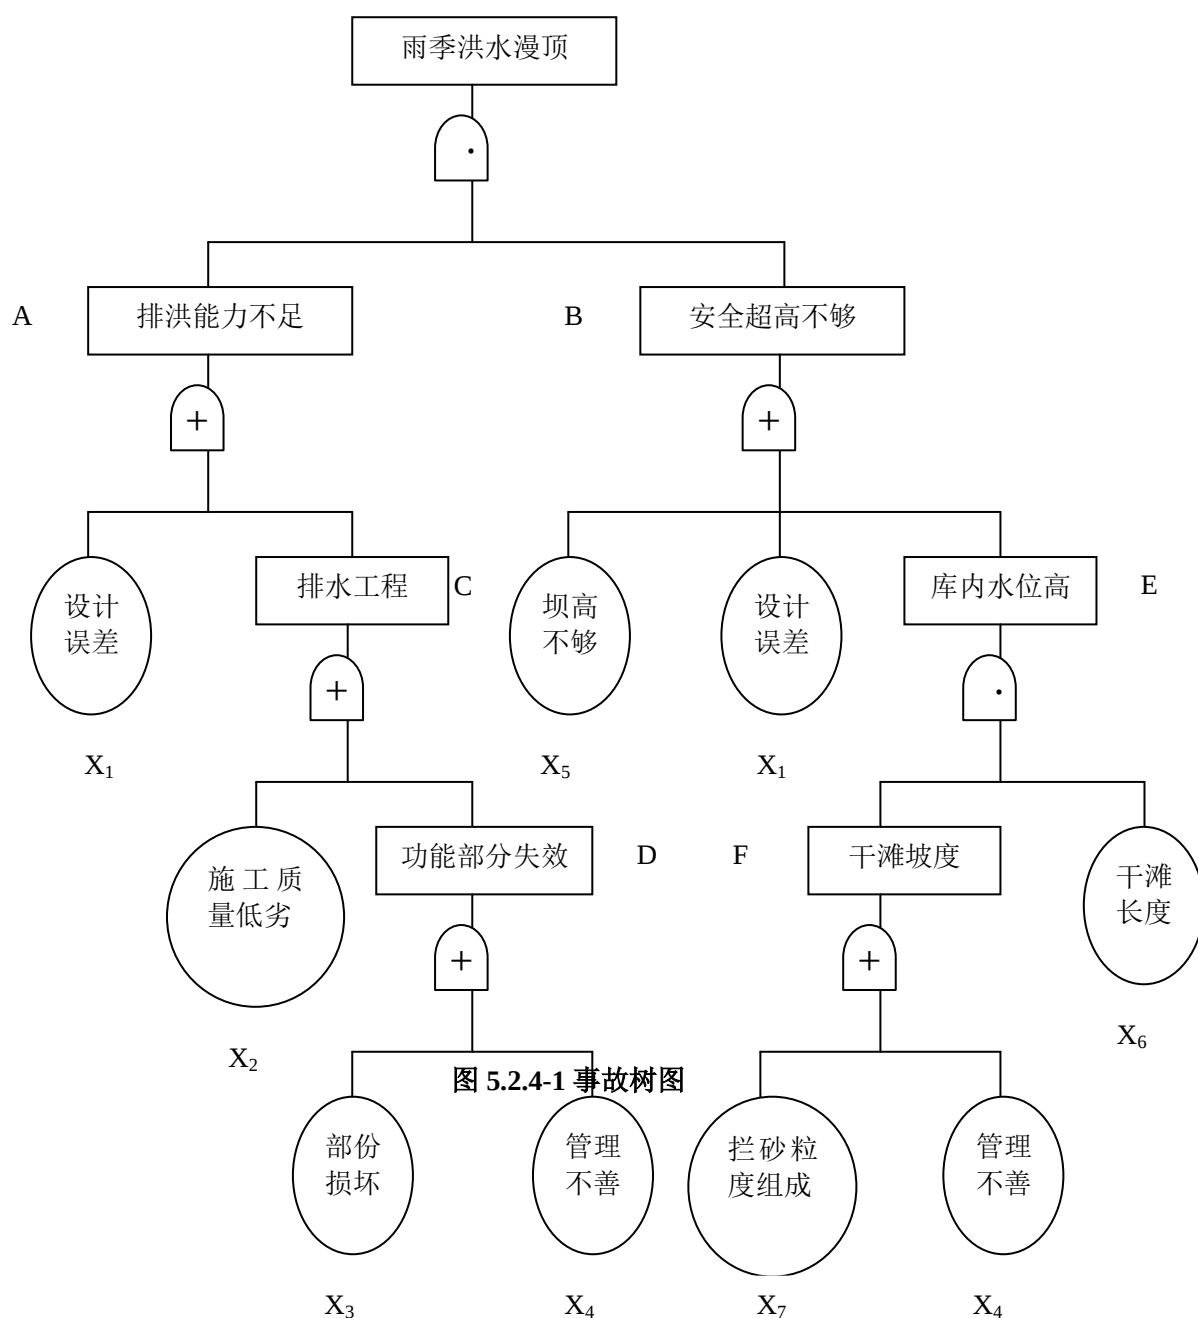
以洪水漫顶作为顶上事件，逐步展开，用推理法找出原因和影响，确定引起顶上事件必须的有效原因和中间事件，直至找出各基本事件。事故树图见图 5.2-1。

(1) 影响最大的基本事件是 X1，即从结构重要度分析看是：设计误差。尾矿库从建设，投入使用，长期的运行过程中存在着大量可变因素。尽管进行了大量探索研究，但尚没有一个系统理论。在尾矿库设计过程中，仍需采用经验数据，假定值，以及设计者的个人阅历。虽然，经过慎重选择，但难免与实际投产后有出入，存在着一定误差。该尾矿库排水管没有按照设计要求完成，严重影响了排洪能力。

(2) 其次影响很大的基本事件是 X4，即管理不善。这一点必须引起高度重视，尾矿库事故很多都是由于管理不善所造成的。管理目的是使各项指标达到设计要求，还要通过管理发现设计中的不足，积极主动地及时给予弥补和完善，确保安全。这是所说管理，主要是如检测、观测、控制坝内水位，按规程要求正确放矿，经常检查、维护洪水系统，雨季防洪准备等。

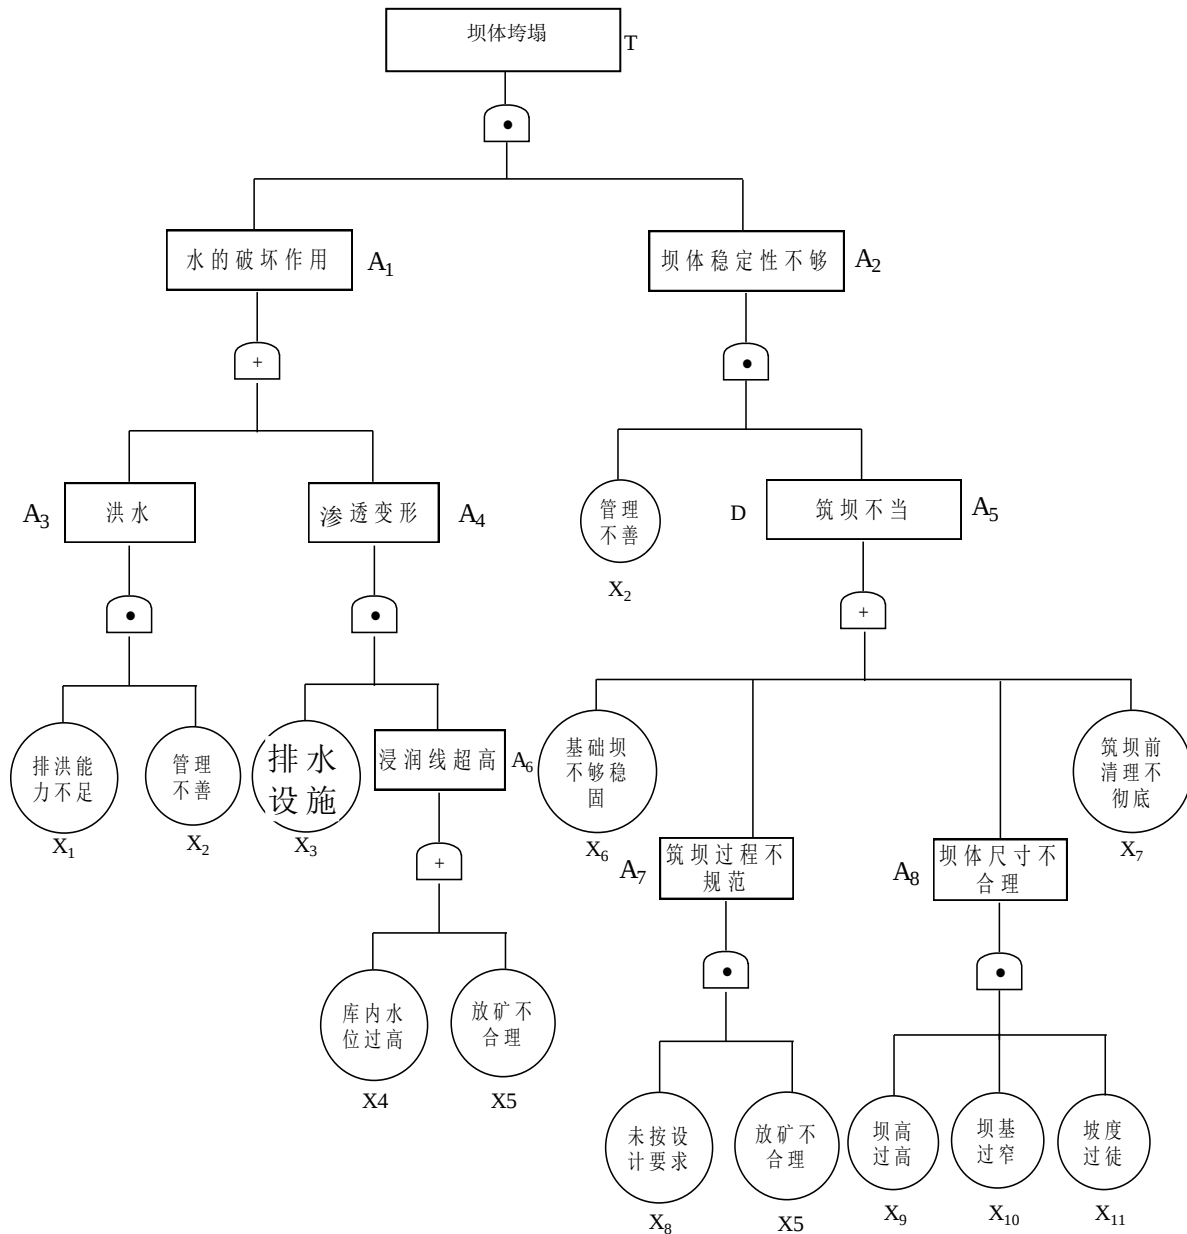
图 5.2-6 事故树图

以坝体垮塌作为顶上事件，逐步展开，用推理法找出原因和影响，确定引起顶上事件必须的有效原因和中间事件，直至找出各基本事件。事故树图见图 5.2-6。
