南丰县嘉鸿实业有限公司
南丰县三溪乡池丰村棺材石山花岗岩矿
露天开采扩建项目
安全预评价报告

南昌安达安全技术咨询有限公司

南丰县嘉鸿实业有限公司
南丰县三溪乡池丰村棺材石山花岗岩矿露天开采扩建项目
安全预评价报告

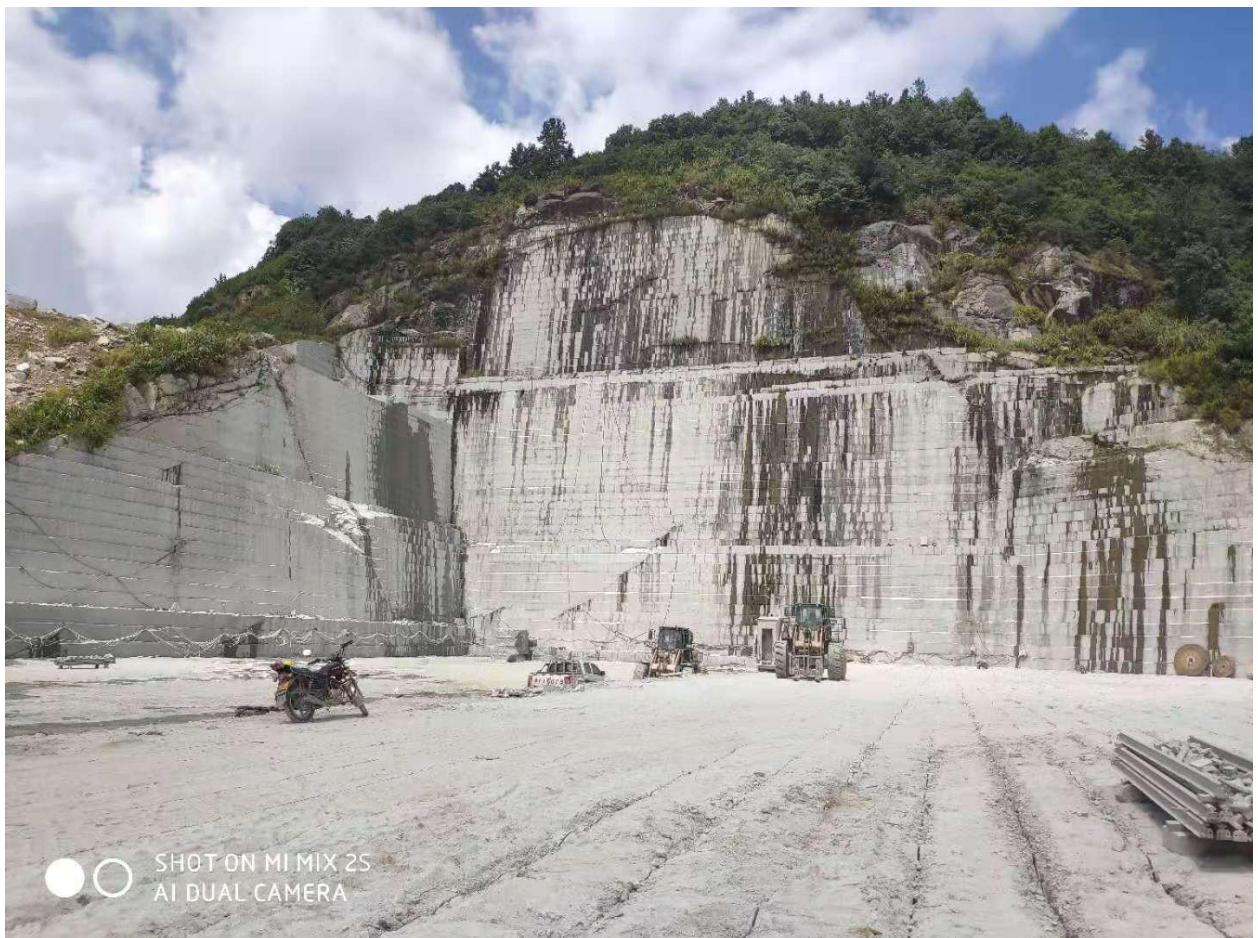
图2-2 矿山采坑现状

矿山已开采多年，采坑西侧和南侧边界处边坡未发生滑坡、崩塌等现象，其基岩为燕山晚期花岗岩体，其稳定性中等。

由于已开采到采矿许可证+385m标高，现矿山处于停采状态。
