鄱阳县四十里街镇新路砖瓦用页岩矿矿权属于江西融昌新型建材有限公司，公司成立日期为2018年4月25日，社会统一信用代码91361128MA37UKB23G，位于江西省上饶市鄱阳县四十里街镇新路村委会胡家山村粮山岩，法定代表人翁运强，有效期限自2018年04月25日至长期，经营范围：新型材料（煤矸石、页岩）砖生产、销售、普通货物道路运输。

企业为履行建设项目安全设施“三同时”手续，委托我公司承担了鄱阳县四十里街镇新路砖瓦用页岩矿露天开采新建工程建设项目的安全预评价工作。我公司成立了安全评价组，深入矿山现场勘查、收集查阅建设项目的资料 and 文件，依照《国家安监总局关于印发金属非金属矿山建设项目安全评价报告编写提纲的通知》（安监总管一〔2016〕49号）的规定要求，编制安全预评价

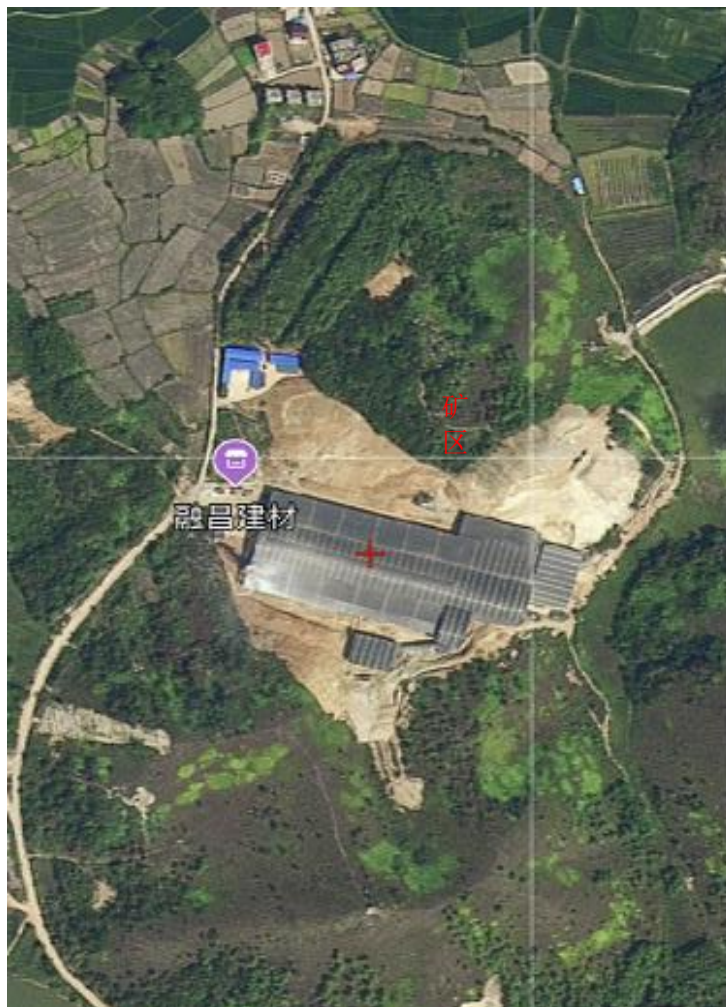
图 2-2 矿区周边卫星图

矿区周边 1000m 可视范围内无铁路、省道、高速公路, 矿区 300m 范围内没有学校、医院、居民等。矿区南侧距离约 30m 处为砖加工厂, 矿界东面约 10m 处有一片池塘, 矿区西面有一条乡道, 办公室及休息区位于矿区西南

方向矿界处。矿区北面为山林。矿区周边环境见图 2-2。矿山开采方式为机械开挖（人工辅助），无爆破作业，对民房、村民的影响较小。

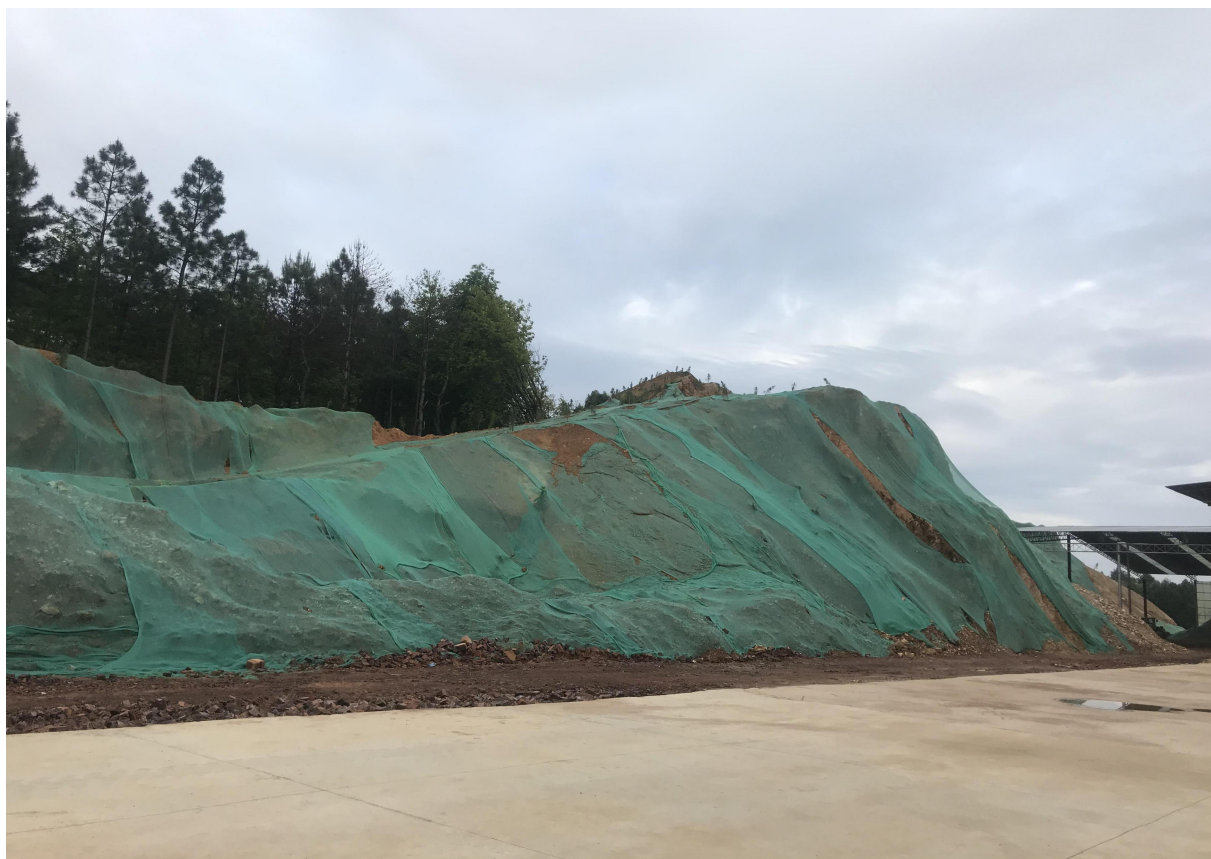
图 2-3

区内圈定矿体（M1），矿体呈似层状产出，总体倾向南西，倾角  $40^\circ \sim 60^\circ$ 。矿体出露长约 200m，宽 160m，平均铅直厚度为 13m（剔除 0.4m 腐殖层）。矿体赋存海拔标高+34~+64m。见图 2-3。

采区内矿体赋存于白垩系上统茅店组地层中，岩性为浅灰色泥质页岩，根据野外实地观测，页岩板理产状  $210^\circ \angle 66^\circ$ 。
